2024年度賢材研究会 活動報告

1. 北海道苫小牧市「自動車関連苫小牧部品センター」融雪対策およびツララ防止

2. 鉄道駅構内電力設備前の融雪

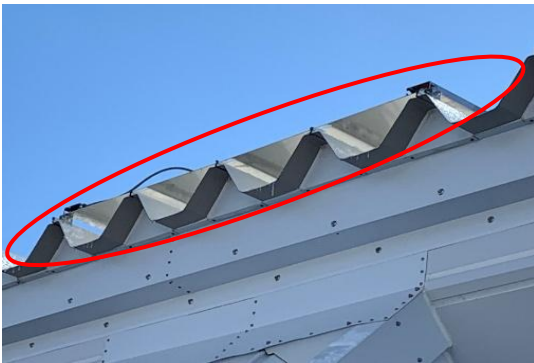
図1 建屋折板屋根上部
融雪パネル（兼）雪止め

北海道苫小牧市にある自動車関連の部品センターでは、非常出口が建屋の裏手にあるがツララの生成により脱出時の妨げになっていたためツララの生成防止が必要であった。またツララだけでなく屋根上部からの落雪を防ぐために雪止め（兼）融雪機能を付加するためにテクヒーター®を応用した雪害対策を施工した。

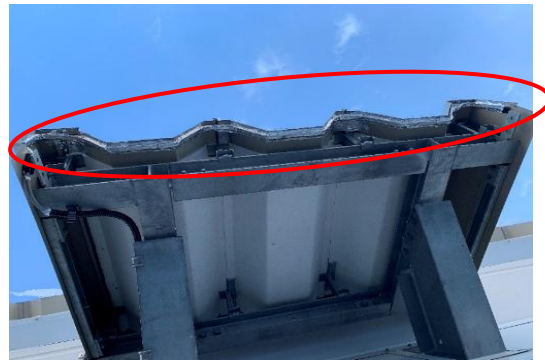
図2 軒先折板ツララ防止
ツララ防止ヒーターの設置

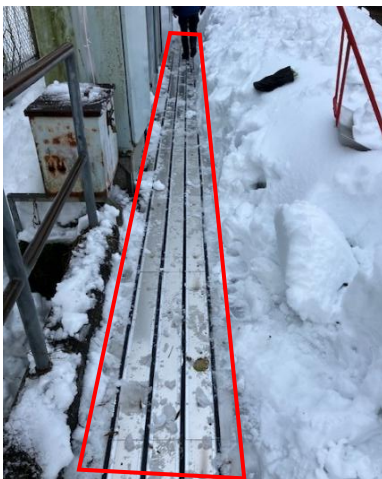
図3 融雪パネル付設状態
電気器具箱の前面に融雪
パネルを敷設して通路と
開閉部を確保する。

鉄道の軌道付近には種々の設備を可動させるための電気機器が収納されている「機器箱」が設置されている。豪雪地域に於いても同様であるが積雪により除雪後にしか扉の開閉ができないだけでなくその場所へたどり着くにも障害となっている。このため融雪パネルの設置を建設業の資格の基に現場組立で行った。

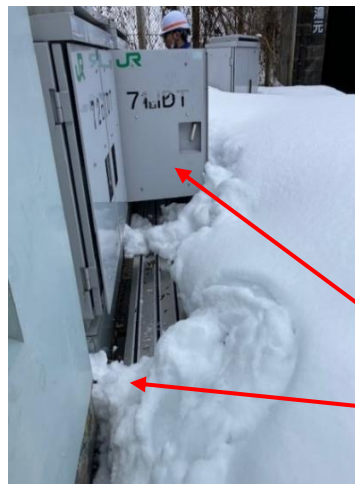
図4 降雪時の状態
電気器具箱をいつでも
開閉できる状態

- ・扉の開閉は常時可能になった。
- ・一部、電気区具箱上部に積もった落雪によりヒーター上部に雪残る場合がある。

この駅構内には多くのポイント（切替線路）がありそれを制御する電気器具箱があるが、降雪で開閉できなくなるため開閉できる状態を維持する困り事を解決した。
